<b>Titel</b>	Informationen für das Nachrüsten von Steigeisen- und Steigleitergängen mit Steigschutzeinrichtungen an Schornsteinen (DGUV Information 201-014)
<b>Amtliche Abkürzung</b>	DGUV Information 201-014
<b>Normtyp</b>	Satzung
<b>Normgeber</b>	Bund
<b>Gliederungs-Nr.</b>	Keine FN

## Abschnitt 7 - 7 Nachrüsten von Steigeisen- und Steigleitergängen zwischen Schornsteinunterkante und Einstiegsebene

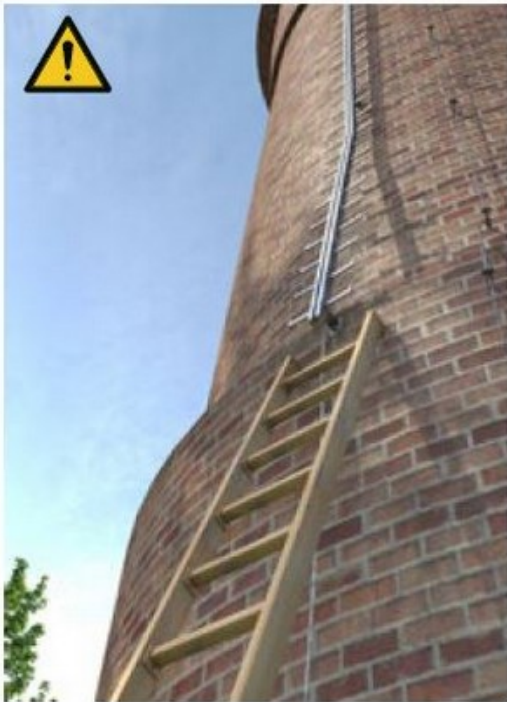
**Abb. 4**  
Unsichere Zugangssituation bei Steigleitern am Schornstein

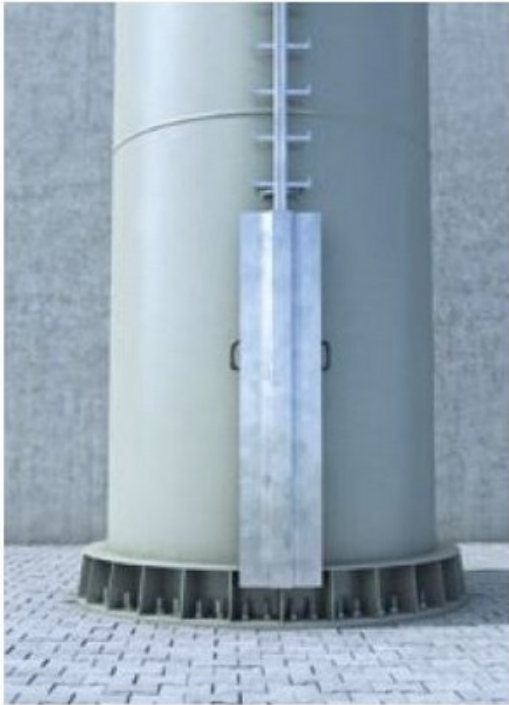
**Abb. 5**  
Steigleiter bis zum Boden geführt und gegen unbefugte Benutzung gesichert

Die Einstiegsstelle des Steigeisen- oder Steigleitergangs ist so zu gestalten, dass das Einführen des mitlaufenden Auffanggerätes in die Schiene von einem gesicherten Standplatz erfolgt (siehe Abschnitt 4.1.3).

Werden dazu die Steigeisen- oder Steigleitergänge bis zur Schornsteinunterkante ausgebaut, so ist sicherzustellen, dass die Tritte den gleichen Abstand voneinander haben wie der Steigeisen- oder Steigleitergang. Darüber hinaus ist sicherzustellen, dass die Tritte des Ausbaus in allen Achsen mit den Tritten des Steigeisen- oder Steigleitergangs übereinstimmen.
